土地の防災レポート

対象地点 大田区蒲田 3 丁目 7 付近

■ 作成日 2016/07/02

■ データ提供 国際航業株式会社

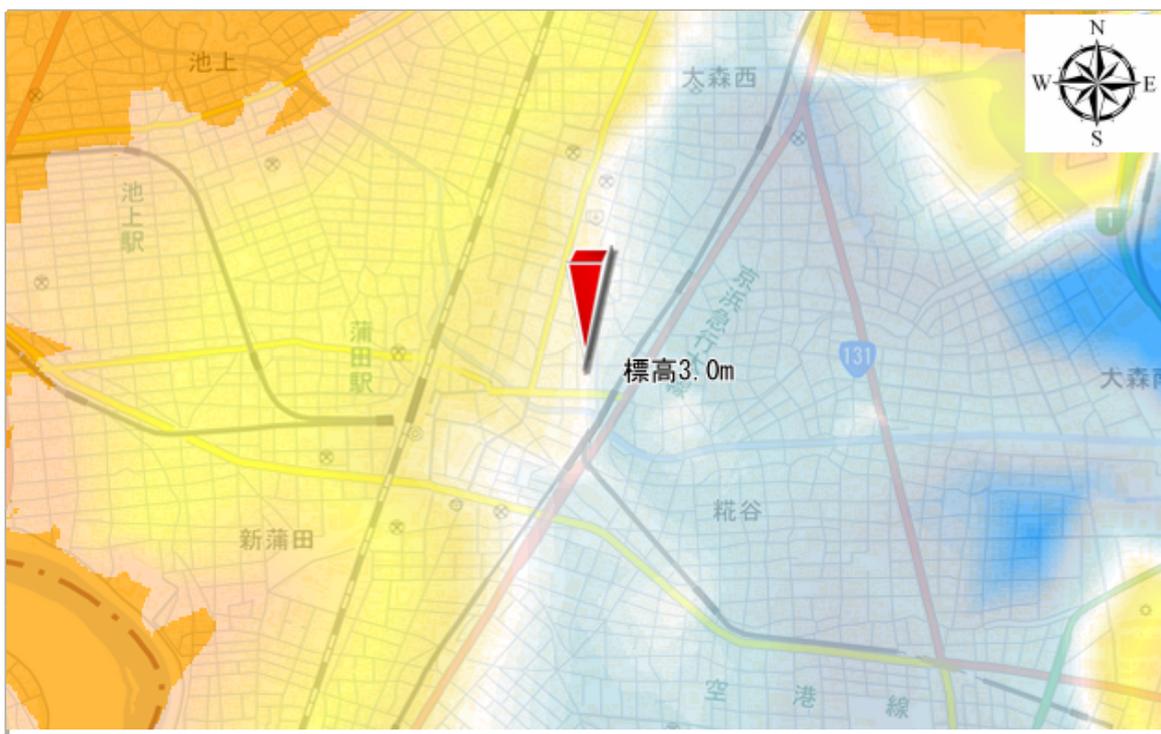
対象地点を基準とした周囲との高低差を9段階で示します。

対象地点
との高低差

対象地点の標高は 約 **3.0m** です。

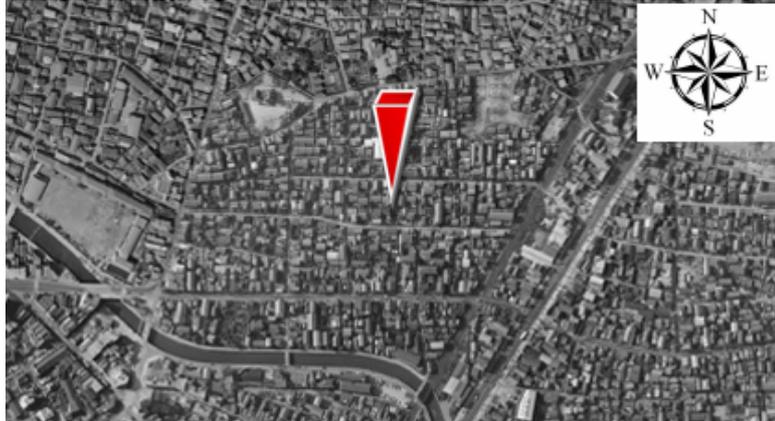
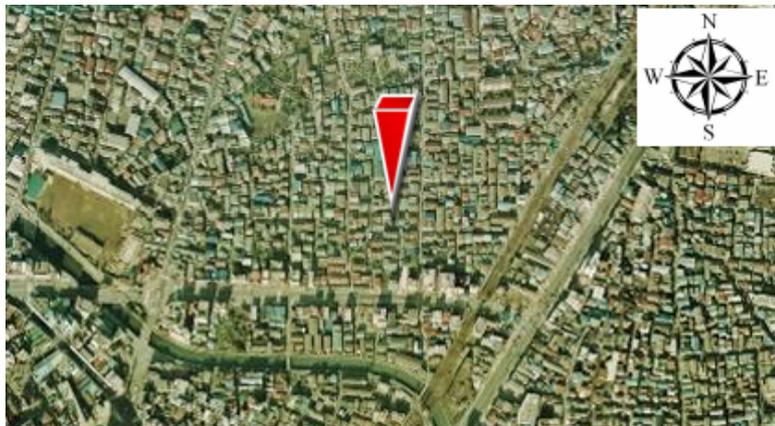
過去の航空写真を示します。

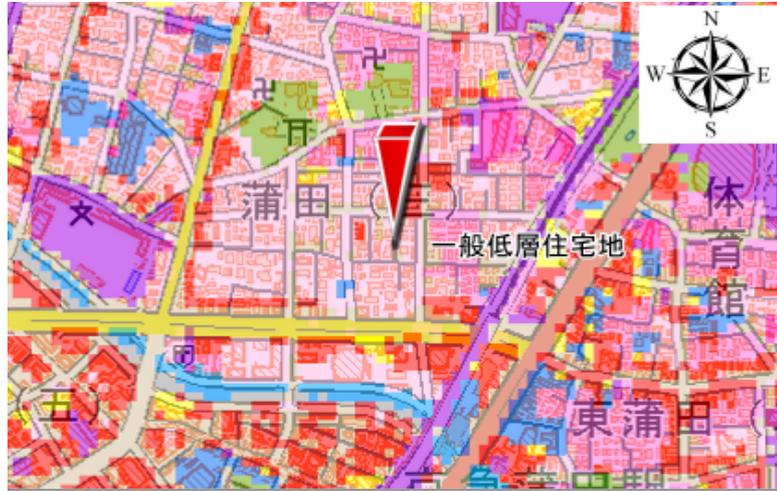
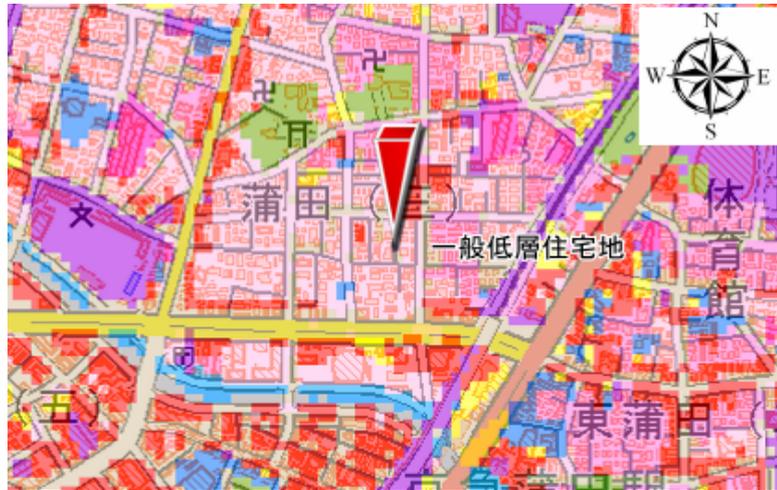
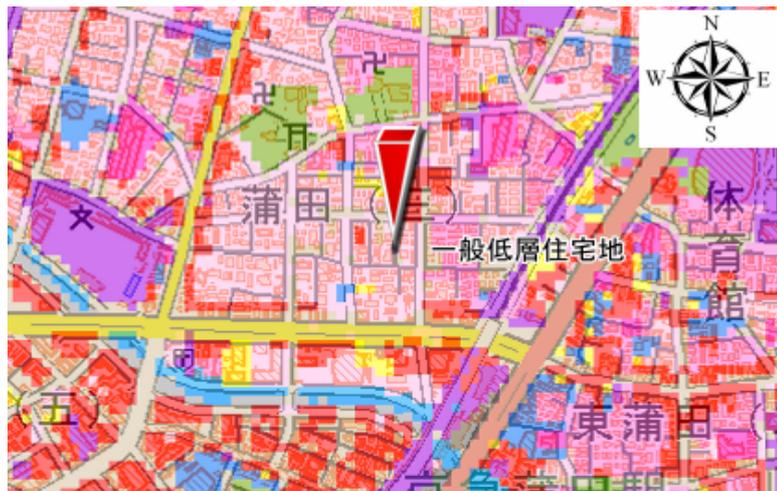
過去の土地利用分類を示します。
